## ΣΥΝΟΠΤΙΚΑ ΑΠΟΤΕΛΕΣΜΑΤΑ

### ΠΙΣΤΟΠΟΙΗΤΙΚΟΥ ΔΟΚΙΜΩΝ 0807 / 31.01.2008

| Περιγραφή Προϊόντος: | <b>Δίφυλλη Μπαλκονόπορτα</b><br><b>Ανοιγοανακλινόμενη</b> | | |
| Τυπολογία Προϊόντος: | <b>ΣΕΙΡΑ 109 C</b> | | |

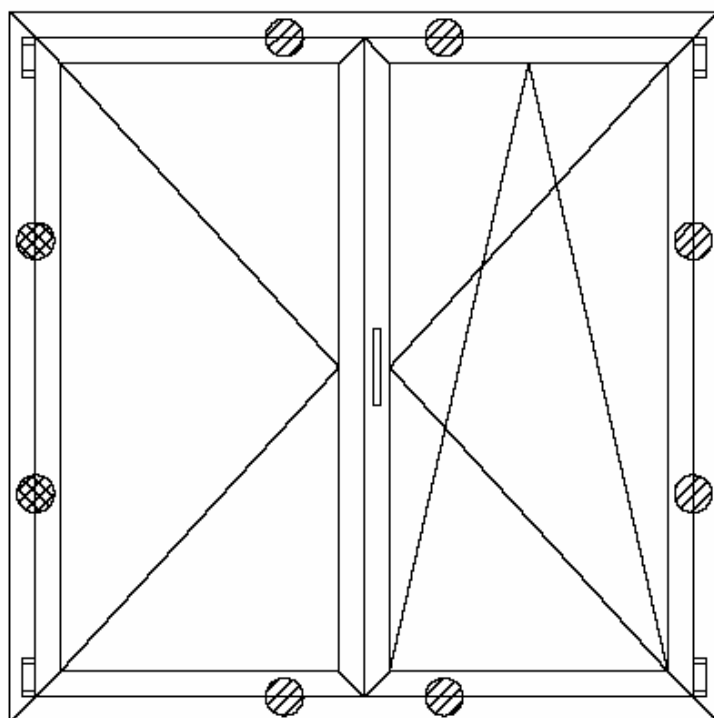
## Περιμετρικός Μηχανισμός ROTO ALU-NT

Αριθμός και σημεία κλειδωμάτων όπως φαίνεται στο παρακάτω σχέδιο

πείρος & αντίκρισμα
-

κρυφός μεντεσές

Roto NT – Ανοιγοανακλινόμενος μηχανισμός περιμετρικού κλειδώματος
